1985年7月26日長野市地附山地すべりによる災害の調査報告

1985年 7 月26日長野市地附山 地すべりによる災害の調査報告

国立防災科学技術センター

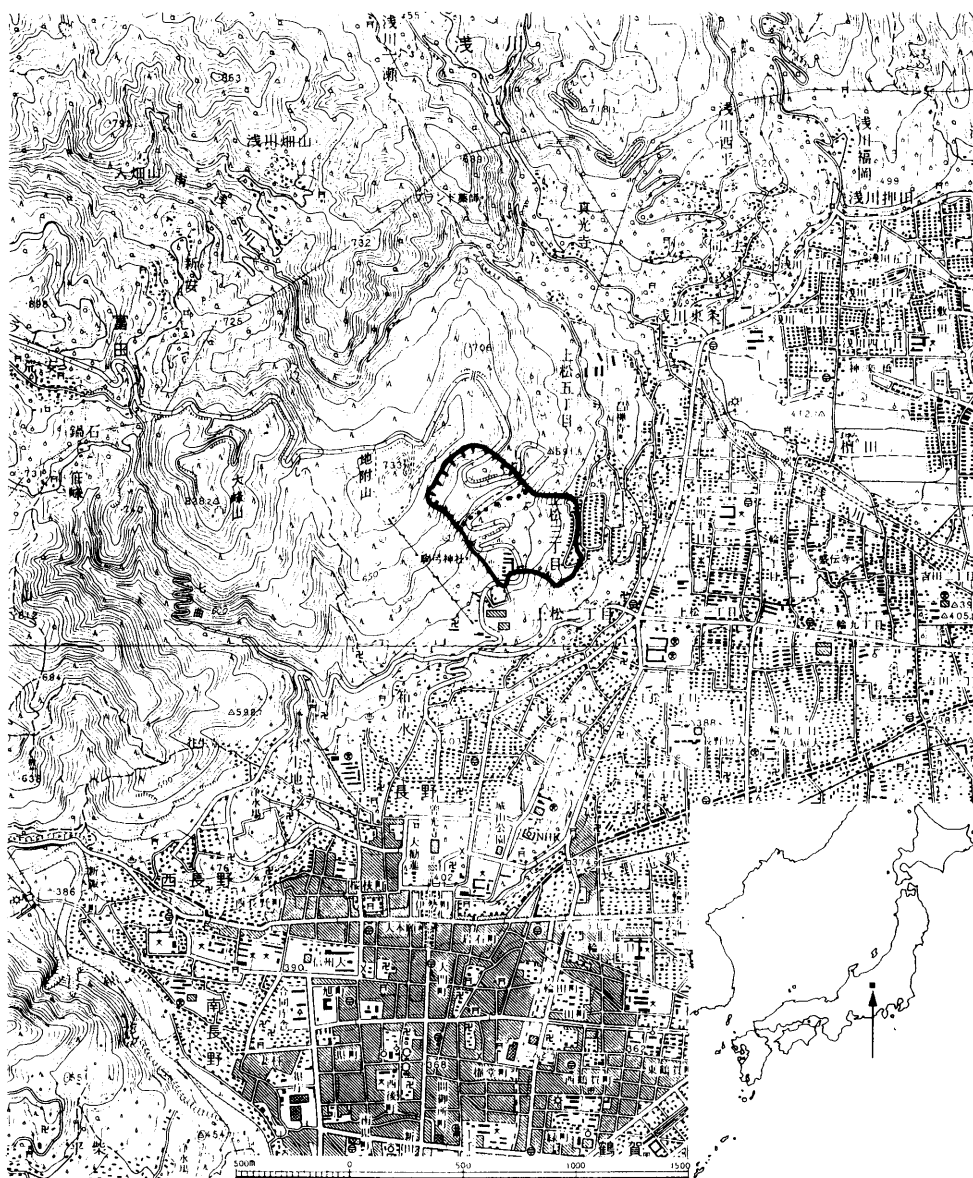
図1 地附山地すべりの位置

太線は地附山地すべりの変動域輪郭を示し、とくに、ケバおよび点線で囲まれた部分は崩壊源をあらわす。

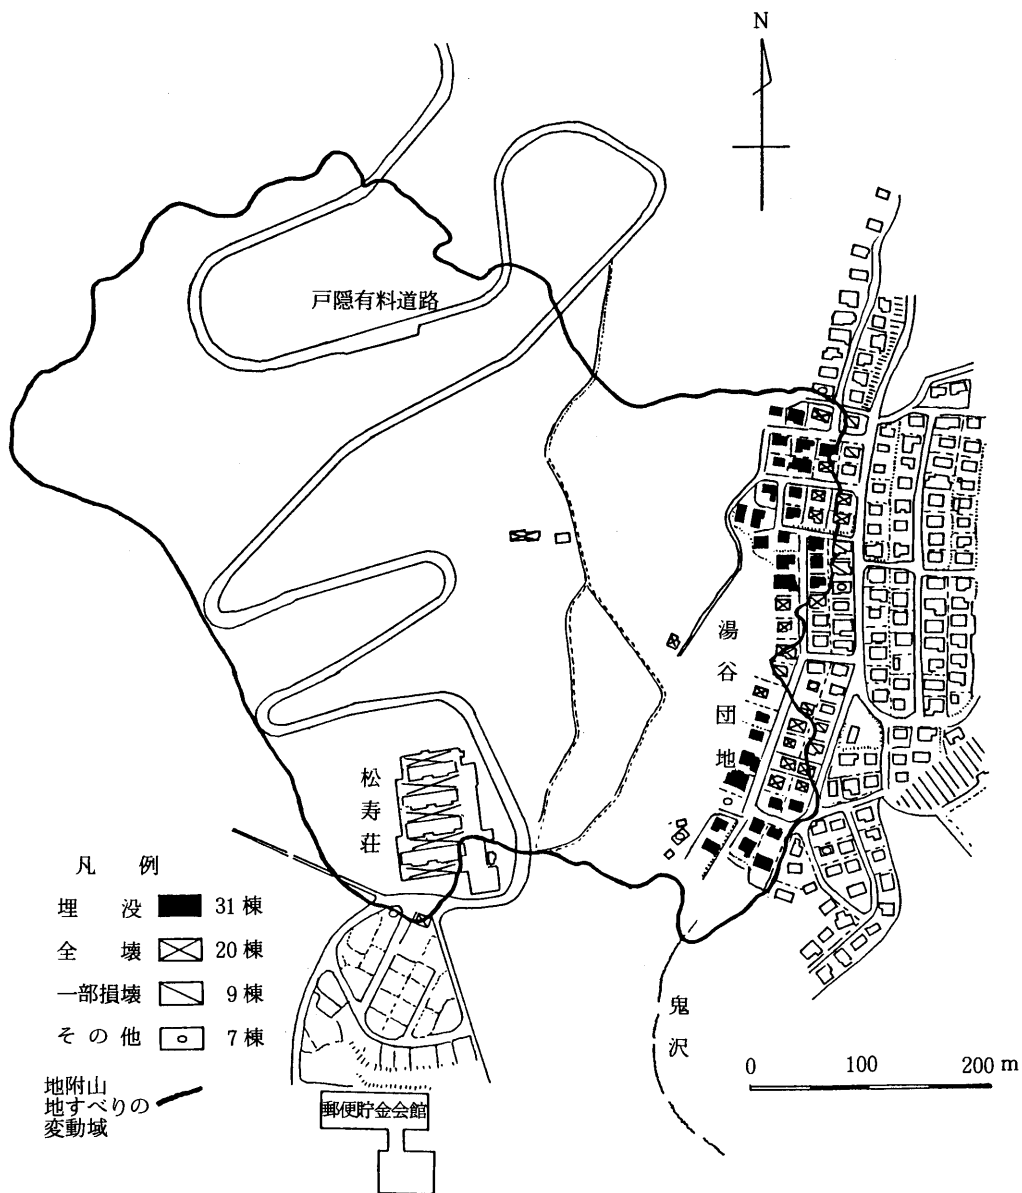
図2 地附山地すべりによる家屋の被害場所

崩土は崩壊源より下位斜面の表層部をも一部巻き込みながら東側の湯谷団地方面、および南の松寿荘方面へ押し出した。この結果、住宅50戸を全壊（埋没を含む）、5戸を半壊し、老人ホームの松寿荘5棟を全壊（3棟埋没）した（図2）。湯谷団地では40分前に出された避難勧告により人的被害を免れたが、松寿荘では特別養護の寝たきり老人26名が避難できず亡くなった。農業関係では果樹園埋没2.99ha、林地（立木）損失14.42ha、公共土木施設被害は5.8億円にのぼった。上水道の湯谷配水池の埋没により1,117戸が断水した（表1）。

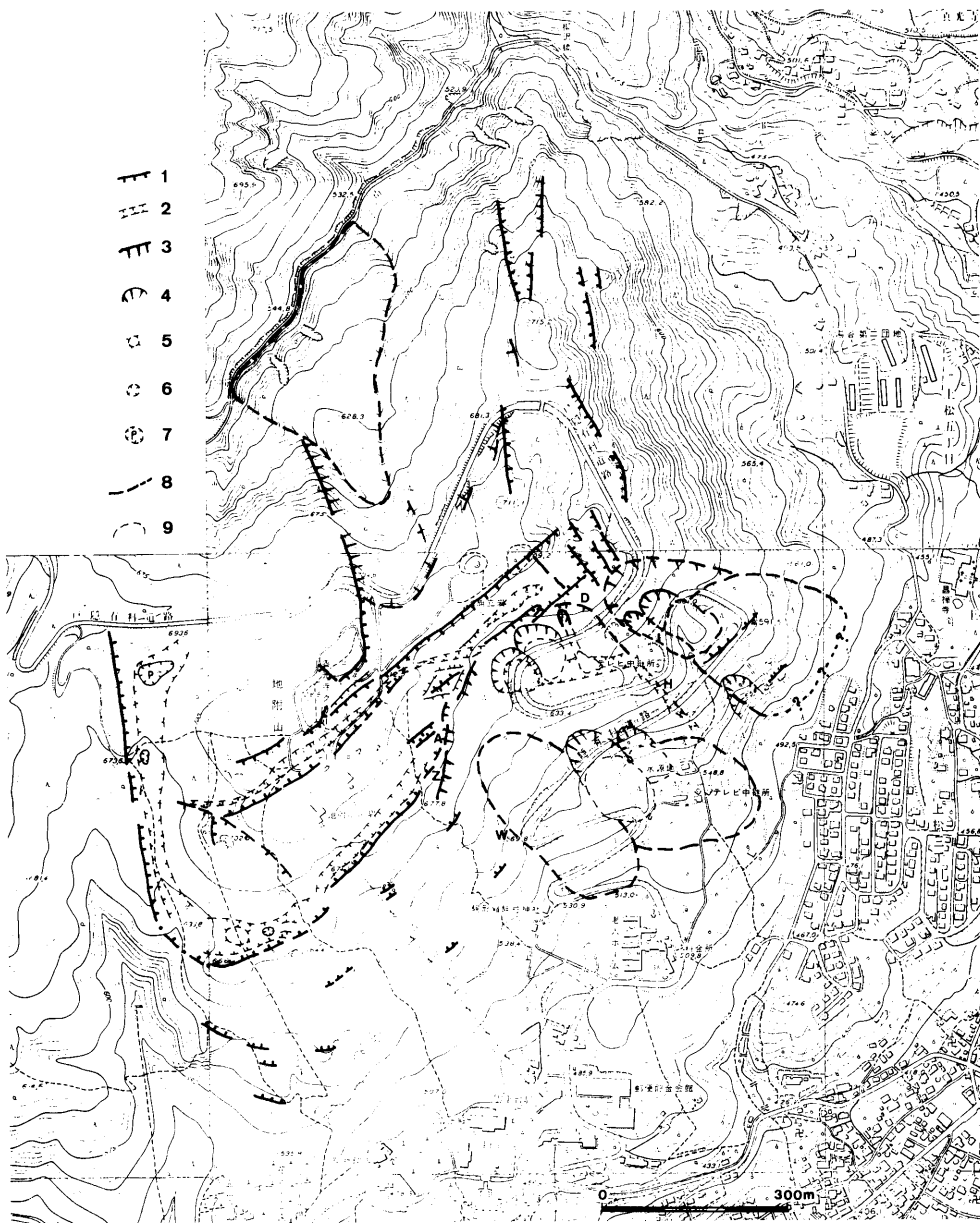
図4 地附山周辺の微地形

地附山はより詳細にみると以下の様に複雑な微地形を呈している。山頂の小起伏面から南東斜面に移る肩部付近、および、山頂の小起伏面には種々の方向に走る線状凸地と線状凹地が空中写真によって判読される(図4)。線状凸地と線状凹地は多くの場合対をなして並走している。それらの主なものは、NE-SW, NW-SE, NNW-SSE, ENE-WSWの走向を示す。地附山において、さらに特異なことは、山頂の小起伏面が線状凸地と線状凹地に取り巻かれていることである。すなわち、地附山山体西部では、NE-SW系線状凸地は南西端(標高733m山頂の南西500m)において支谷頭に切られている。しかし、その延長はNNWへ続き有料道路南側の池(図4のP)付近に至り、浅川右岸の急斜面(おそらくスランプ跡斜面)によって切られている。先のNE-SW系線状凸地(と線状凹地)の北東への延長は地附山地すべりの滑落崖南端付近(図4, 5のZ)に達して、北へ転じ(厳密にはNNE-SSW方向)、滑落崖冠頂中央部(図4, 5のA点付近)で再びNE-SWの走向に戻る。なお南東斜面にも、不鮮明、不連続ながら線状凸地の痕跡が散見される(図4)。

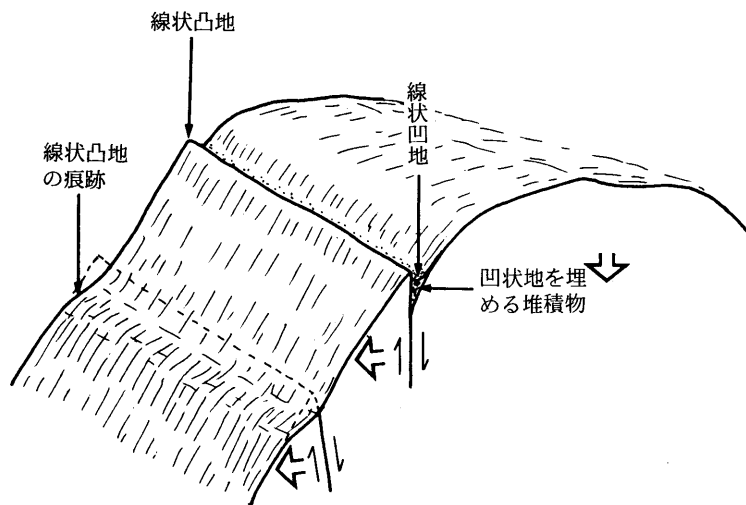
図6 山頂部の相対的沈み込みと線状凸地・線状凹地の形成概念図

以上の特徴的な構造をもつ斜面地形の形成を最も矛盾なく説明しうるメカニズムは地附山山体の相対的沈み込みであると考え、田子断層（図3）より西側の山地は第四紀の著しい隆起の場となっているが、地附山の山頂部は相対的に沈下し、これと関連して山腹斜面では膨張、ないしは、はらみ出しが進行する。その際、山体側へ急斜する断層系と地表面との交線に沿って線状凸地が、その山頂側に線状凹地が形成される（図6）。この場合に、線状凸地は前傾・前方回転（すなわち toppling）する。

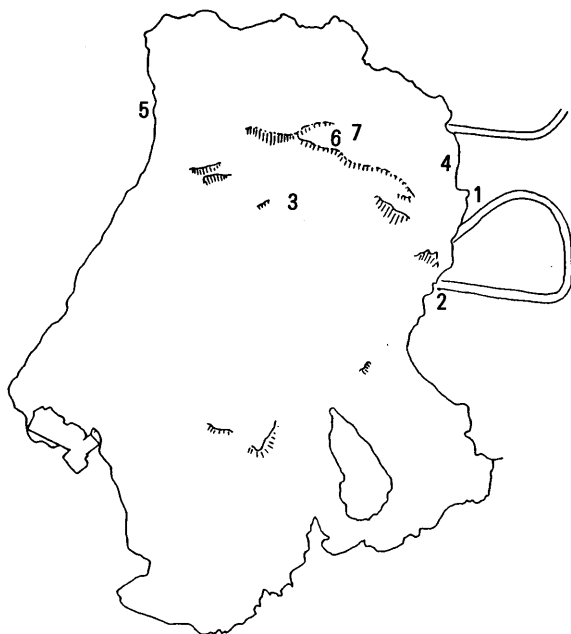
図8 X線分析資料採取地点
数字は地点番号を表わし、
表2と対応する。

地附山地すべり地から採取した7個の岩石・粘土試料をX線回折分析により、鉱物組成をしらべた。試料採取地点を図8に示す。試料1～3は裾花凝灰岩の風化基岩および同移動岩塊、4、5は前述の亀裂帯を埋積したと考えられるローム質土、また、6、7は地すべり地内の上部、WSW-ENEに延びる線状凹地に形成された古い沼地の粘土層、ないし、炭質粘土層から採集した。表2に個々の試料の肉眼的特徴が記載されている。

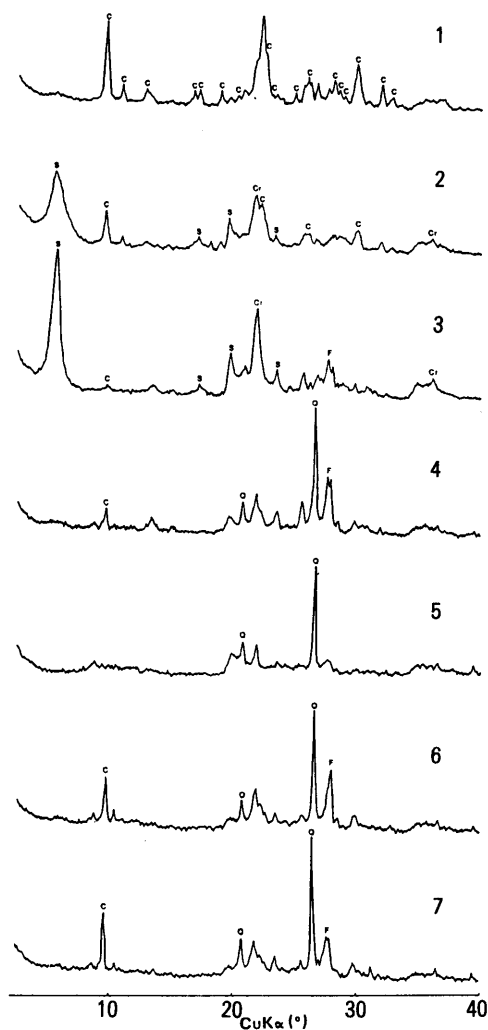
図9 地附山地すべりの周囲と移動体から採集した岩石・崩土のX線回折図（全岩試料）S：スメクタイト，C：斜プチロル沸石，Q：石英，Cr：クリストバライト，F：長石（試料番号および採集位置は表2ならびに図8参照）

1) 地すべり地内の一般の岩石試料と亀裂帯あるいは凹状地からの試料では、岩石（または粘土）全体の鉱物組成に顕著な差が見出される。すなわち、一般の岩石試料には石英の回折ピークが認められないが、亀裂帯と凹状地の試料には石英の回折ピークが認められる。

一般に石英は風化に強く、岩石が強く風化を受けても鉱物種として残ることが多い。また風化を受けやすいのは一般の岩石より、むしろ断層破碎帯や亀裂などの断裂帯の岩石の方であり、そこで石英の回折ピークが認められ、一般の岩石中で認められないのは亀裂帯を埋積している物質が周辺の岩石（凝灰岩）に由来するものだけでなく、異地性物質をかなり含んでいることを示す。また肉眼観察ではローム質に見えることから火山灰起源である可能性が高い。このように亀裂帯中に地質学的に新しいテフラを取り込んでいることからみて、これ

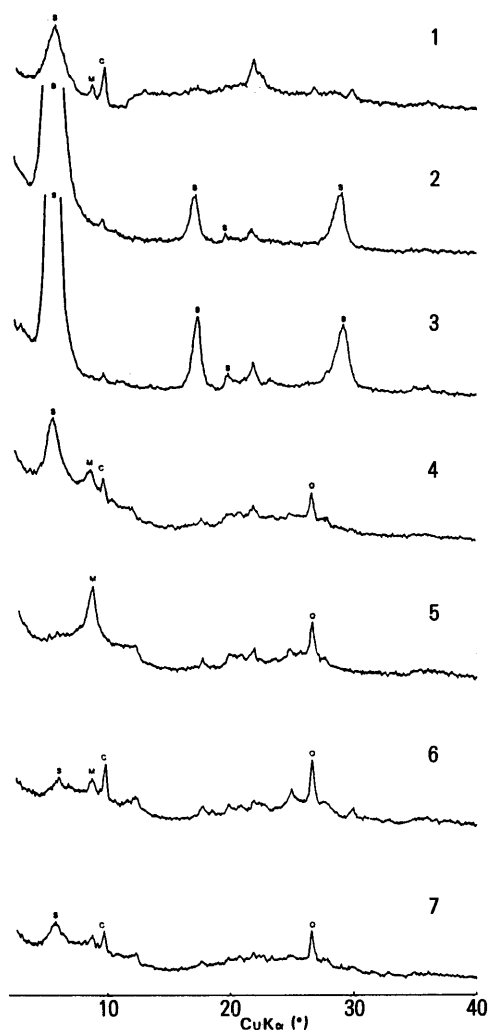
図10 地附山地すべりの周囲と移動体から採集した岩石・崩土のX線回析図（水ひ試料）記号は図9と同じ。

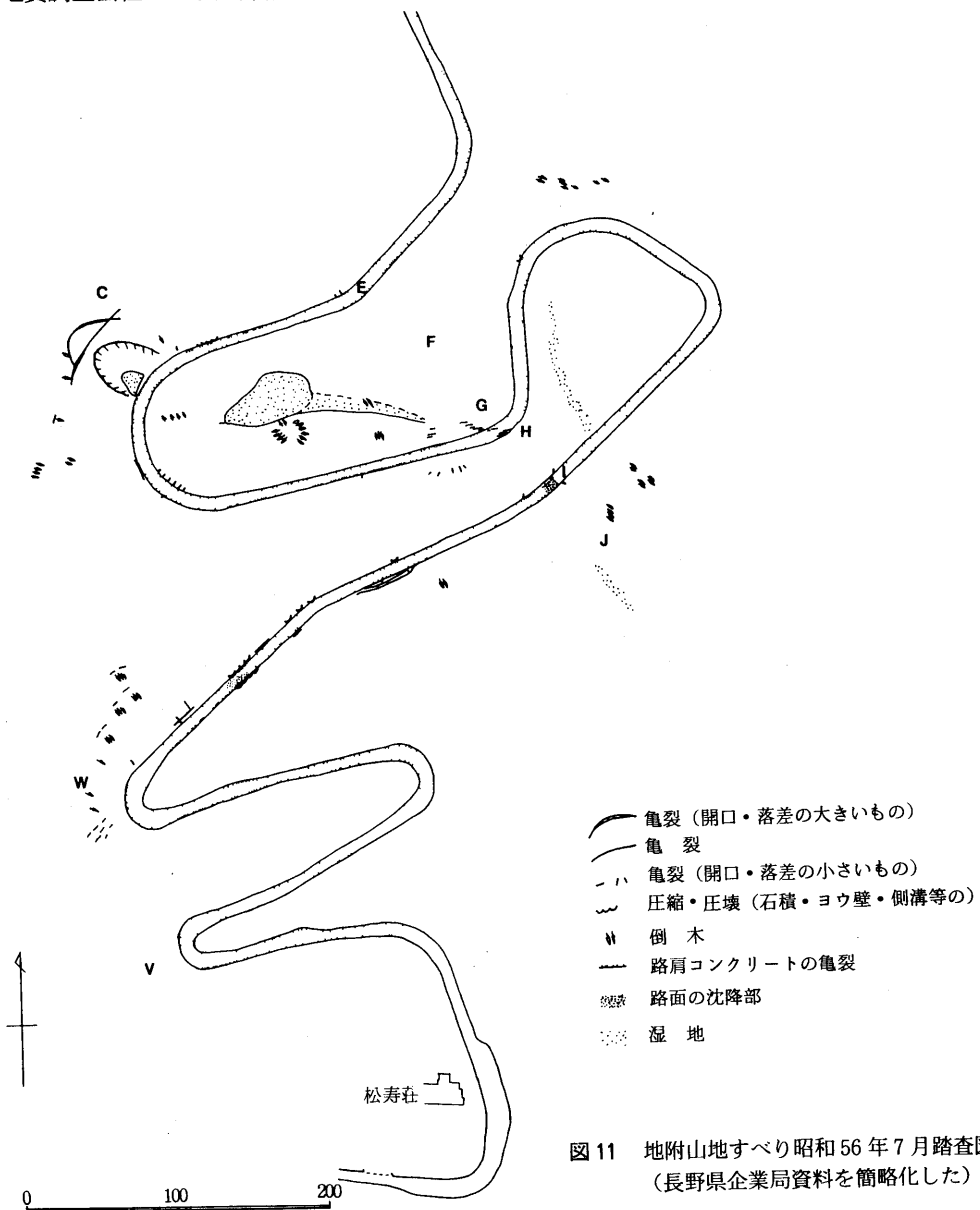
の上3つ目のヘアピンカーブ（図12のc）から北東の高い切取面に、山側U字側溝部の上に載り（この部分では側溝の延長は暗渠か）、古い石積擁壁を覆う新しいコンクリート擁壁が施工されたことが判読される。なお、昭和55～56年の冬、長野地方は日本海側地方とともに豪雪に見舞われ、長野市で降雪量が366cmに達し、平年より約200cmも上まわった。⁸⁾同年8月までには、今回発生した地すべりの崩壊源にあたる全範囲にわたって、小滑落崖段差、路面の亀裂、石垣、よう壁、側溝の亀裂、圧縮、横ずれ、押し上げなどが発生した。それは、地質調査会社により、詳細にマッピングされた（図11）。この調査にもとずき、地下水追跡

滑落崖の一部は、すでに昭和56年の夏には開口亀裂として認められていた（図11、12のC付近）。この部分の亀裂は60年7月22日の空中写真によって明瞭に判読できるまでに延長と幅を拡大していた。なお、7月26日の大移動による最終的な上限（冠頂）は7月22日の亀裂の位置よりも後退した。

を含む、より詳しい調査と、E-Wに延びる線状凹地とくに標高630m付近の湿地の明暗渠による排水、集水井1基と3個の集水ますからの集水ボーリング22本（延長880m）が提案され、後日、明渠工のみが施工された。この時点では、上述した地表の変状は小規模で、比較的浅い、幾つかの円弧状すべり（崩壊的な）からなると推定されていた。

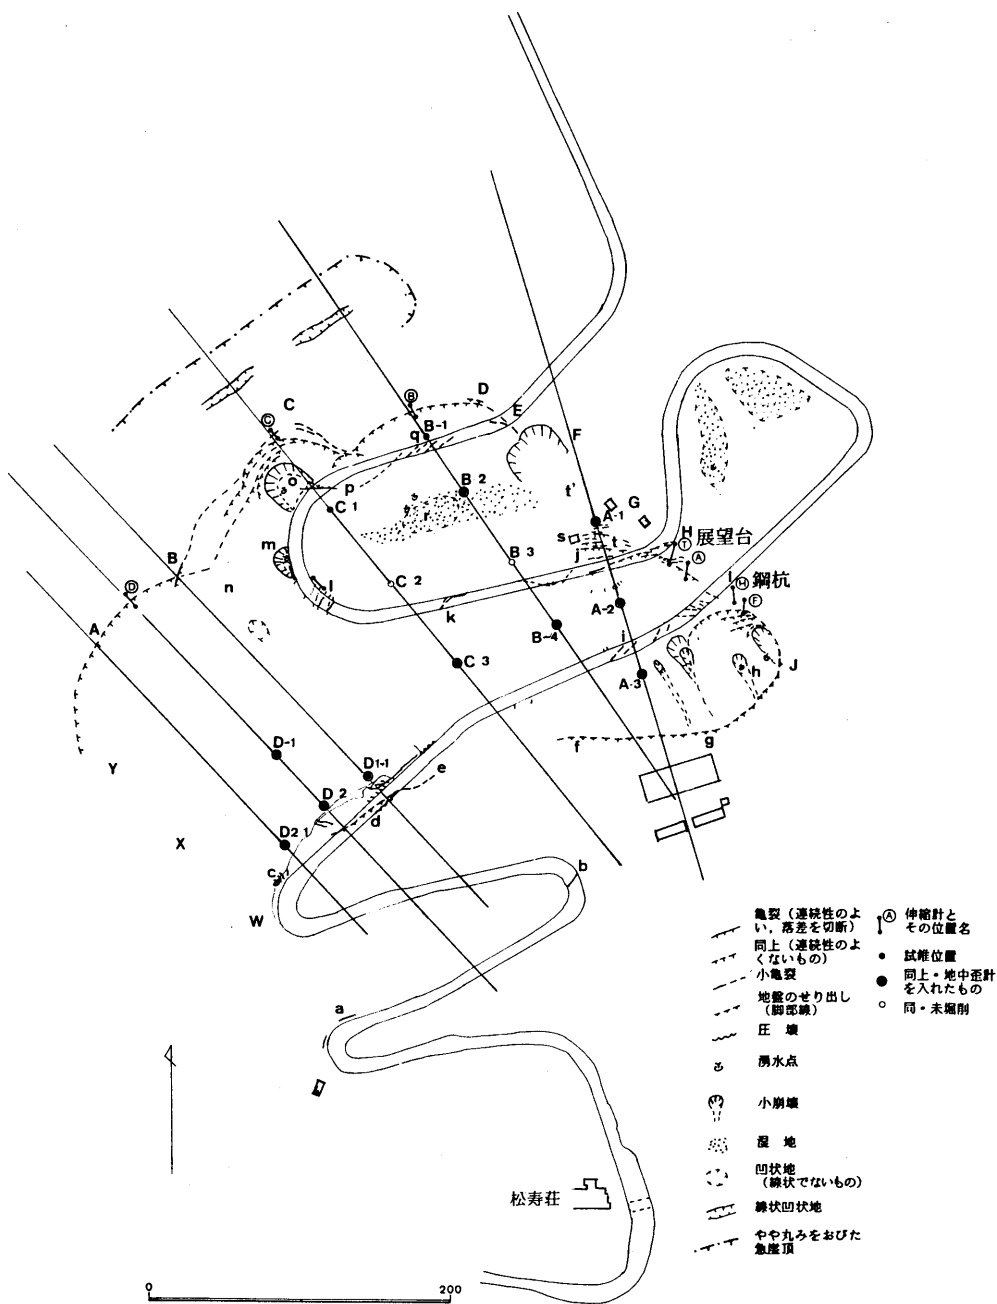
昭和59年（1984年）融雪期に、道路は昭和56年とほぼ同様の個所において再び被害を受けた。企業局では本格的な地すべり調査として、調査用試錐（深さ35～55m）15本を計画した。それらの試錐孔では地下水位、地中歪などの観測も予定された。昭和60年の融雪期には、滑落崖での段差がさらに拡大し、1～4mに達した。したがって、調査に平行して集水井と横ボーリングによる地下水排除が計画された。災害発生までには、調査用試錐12孔が終了（図12）し、うち7孔では地中歪が観測されていた。しかし、対策工としては4本の集水横ボーリングがテレビ中継所付近（図12のg地点の北）で掘られたのみであった。

図 12 地附山地すべりで昭和60年7月中旬までに現われた変化、伸縮計と断面線位置 (長野県企業局資料を簡略化し一部記入した)

県企業局発注の昭和56年、59年および60年（3月）の報告書^{1）7）}とその付図類、災害前年の空中写真、および災害4日前の空中写真の判読から、地附山地すべりの主崩壊源の脚部は松寿荘の上方3つ目のヘアピンカーブ付近（図5のW、図12のd地点）から配水池のすぐ背後（図12のg）を通り、その北東70m付近で7月20日に小崩壊した個所（図12のh、図5のJ）を結ぶ線上に位置すると考える。それは以下の理由による。図12のd地点では道路に平行ないしやや斜めに20～30m走るコンプレッションリッジが発生し、その北東部では山側が数10cm押し上げられており、山側の擁壁には亀裂が発生していた。26日には地すべり全体の大滑落に先立って、擁壁は部分的に再三崩落した。図12のf～g付近では斜面の表層が樹木をのせたままほぼ水平に、およそ1m程度せり出していた（吉本嘉規氏談話）。図12のh地点付近は冬期でも湧水が絶えなかった所であり、7月20日の降水により小崩壊を起こした。これは地附山地すべりの構造的に最も低い部分が脚部からせり出して崩落したことを示している。

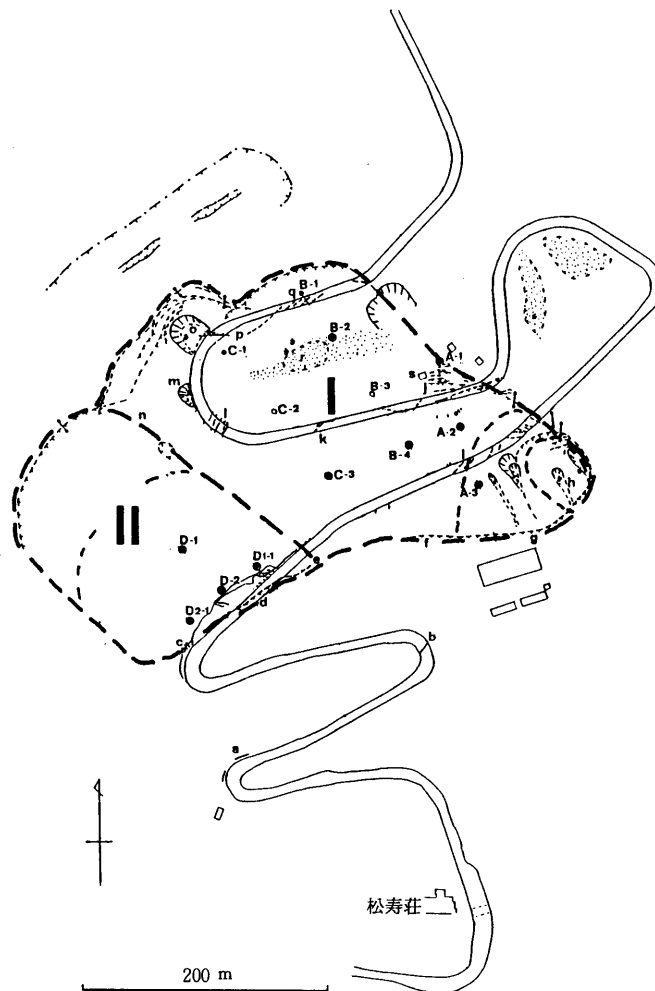
領域Ⅰ：配水池直上から有料道路の最上部にいたる主崩壊源の北東部(図12のe-n-C-E-H-J-f, 図13のⅠ)である.

領域Ⅱ：第3ヘアピンカーブの直上部から滑落崖にいたる主崩壊源の南西部(図12, e-c-A-B, 図13のⅡ)である.

図13 地附山地すべり主崩壊源の領域区分(記号は図12に同じ)
Ⅰ：領域Ⅰ, Ⅱ：領域Ⅱ

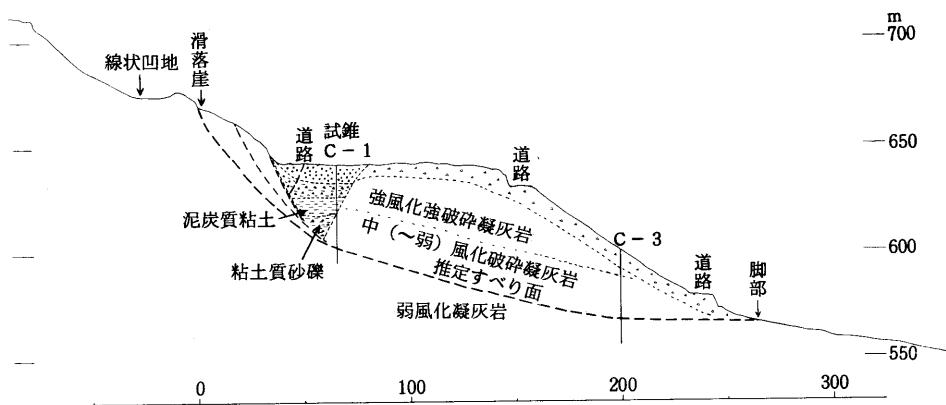
図 15 地附山地すべりの災害前C線断面図

線状凸地の構成物は深さ3~数mの崩積土、数mから10ないし30数mまで破碎した強風化凝灰岩、その下から40数mあるいは60mまで破碎のやゝ弱い中・弱風化凝灰岩である。その下位は弱風化ないし新鮮な凝灰岩であり不動域と考えられる。強風化凝灰岩と中・弱風化凝灰岩の境界部、これらの凝灰岩内部、さらに中・弱風化凝灰岩の下底部には著しく軟質で粘土質の部分がある。下底部のものは地中歪計観測結果から推定されるすべり面位置には一致する。以上、県企業局による試錐資料と地表での亀裂、押し出しなどの位置をつなぐと、すべり面の縦断形は図14, 15のようになる。図14では、地すべりの最大厚さは約60mに達する。

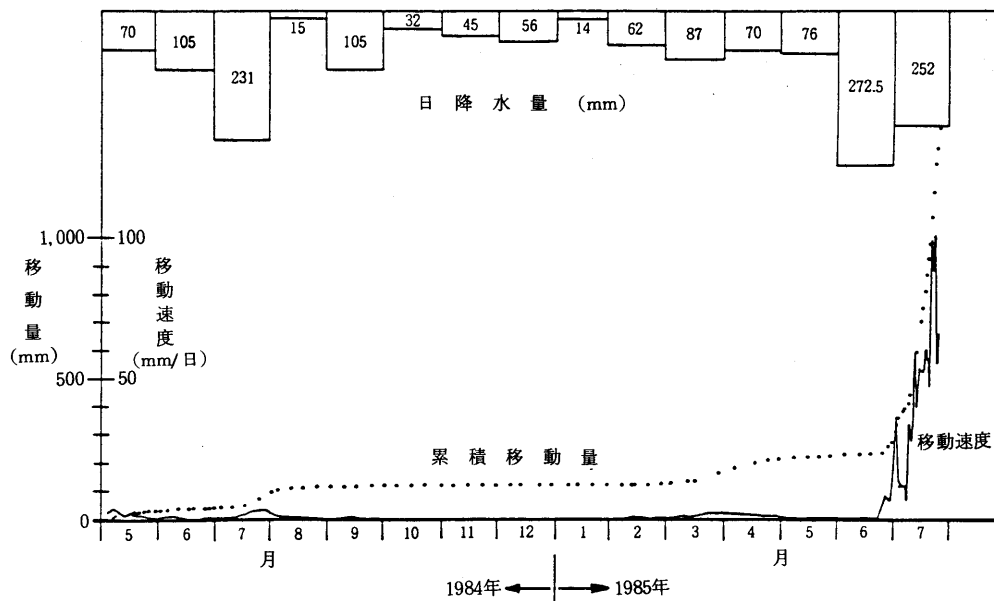
県企業局により移動量の観測が昭和59年5月から行われていた。伸縮計④は同年5月2日にテレビ中継所（図12のH）付近に設置され、その観測開始から災害前日の昭和60年7月25日までの移動量（伸び）は1384.3mmに達した。災害当日の昭和60年7月26日には、測定不能になるまでに300mm以上の移動量を記録しており、累積移動量は1684.3mm以上となった。図17に伸縮計④の累積移動量、移動速度の変化（長野県企業局, 1985a）¹⁾と長野地方気象台で観測された月別降水量（長野県企業局, 1985a）¹⁾を示す。昭和59年7月下旬、9月中旬の降雨量の多い期間、および昭和60年3月～4月の融雪量の多い期間に一時的に移動速度が増加している現象が見られる。特に昭和60年6月下旬以降の移動速度の増加は顕著である。この期間の詳細を図18に示す。移動速度は日雨量30mm以上の時に顕著な変化を示し、そのたびに段階的に増加している。

図 17 伸縮計④における 1984 年 5 月 2 日からの累積移動量・移動速度及び長野地方気象台での月別降水量

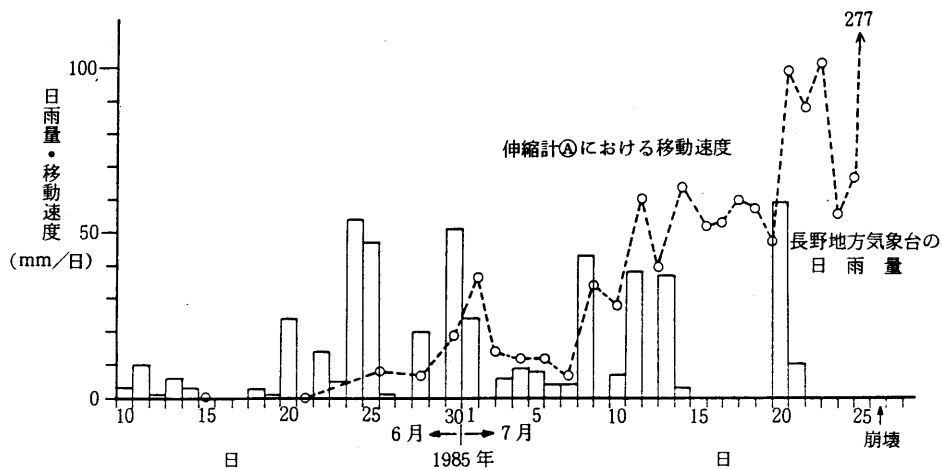
図 18 伸縮計④における移動速度と長野地方気象台の日雨量変化

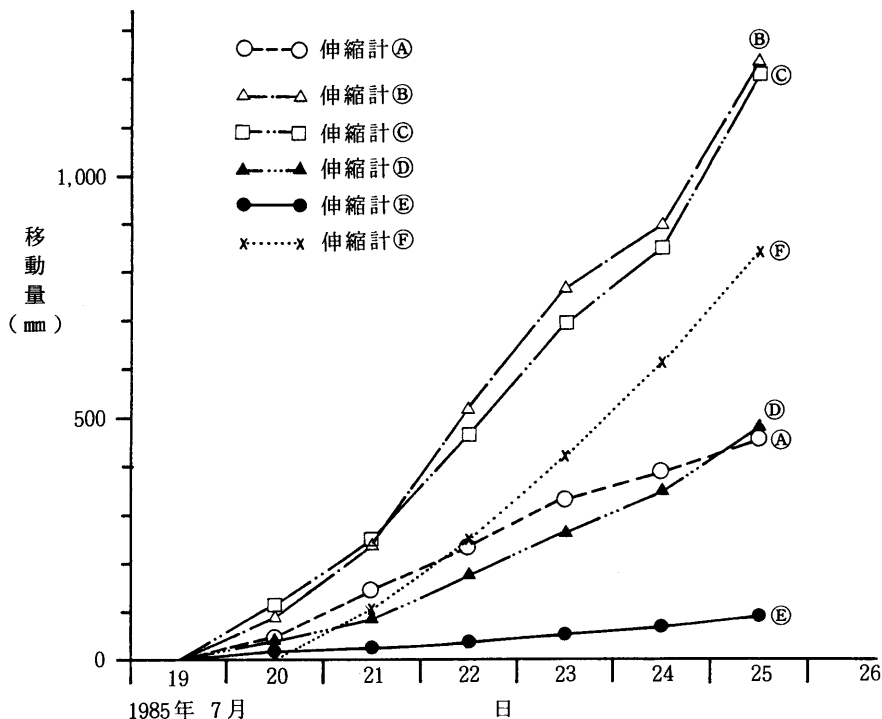
昭和60年7月2日から7月21日にかけて、滑落崖や亀裂を狭んで更に③～⑤の5個所に伸縮計が設置され、発生当日の7月26日まで観測が行われている。それらの測定位置を図12に示し、累積移動量を図19に示す。伸縮計③④及び⑤の移動パターンはほぼ同じであり、これらは同一移動領域に含まれることを示唆している。なお、伸縮計④の移動量が③④⑤

図19 伸縮計A～Fにおける7月19日から25日までの累積移動量

に比し小さいのは上端杭も移動域の中に入っていたためと考えられる。

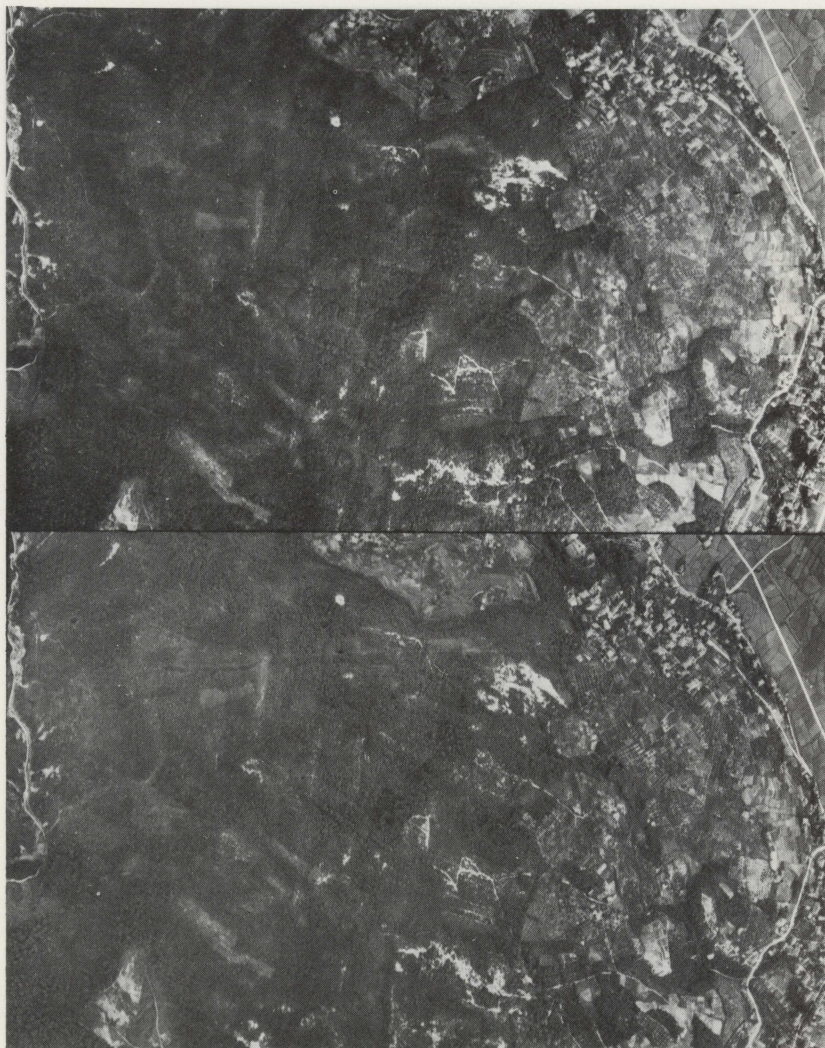
写真3 戸隠有料道路建設16年前の地附山周辺の全体視空中写真
 (1947年9月24日米軍撮影；写真番号R 221, 135, 136)

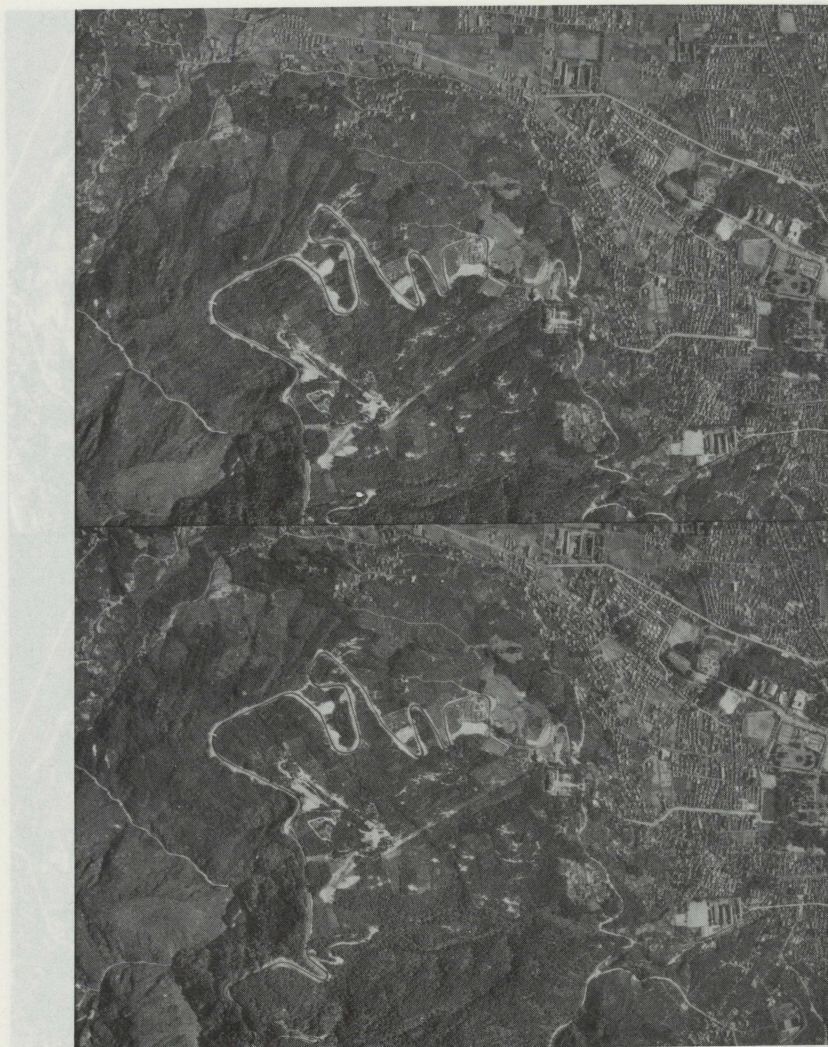
写真 4 戸隠有料道路開通翌年、湯谷団地増成前の地附山周辺 (1965 年10月27日、国土地理院撮影；
